Ανάπτυξη αποδοτικών ΦΒ υλικών και διατάξεων τρίτης γενιάς για την ενίσχυση της ανταγωνιστικότητας του παραγωγικού τομέα στην πράσινη ενέργεια

ΠΣΚΕ «ΤΑΕΔΡ 0537347»

Παραδοτέο 4.4.

Αξιολόγηση λειτουργίας των Φ/Β με την εφαρμογή ISOS και IEC πρωτοκόλλων σε ελεγχόμενες εσωτερικές και εξωτερικές συνθήκες

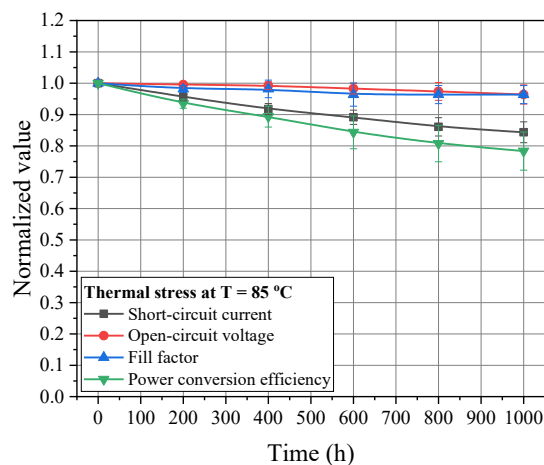
Εικόνα 6. Ισοθερμική γήρανση των ηλιακών μονάδων σε θερμοκρασία T=85°C.

Όπως παρατηρείται στην **Εικόνα 6**, οι ηλιακές μονάδες παρουσίασαν αξιοσημείωτη σταθερότητα υπό συνθήκες ισοθερμικής γήρανσης στους 85°C, διατηρώντας σχεδόν το 80% της αρχικής τους απόδοσης μετά από 1000 ώρες πειράματος. Ο κύριος λόγος για την υποβάθμιση της PCE τους ήταν η μείωση του J_{sc} , ενώ το FF και V_{oc} παρουσίασαν μικρότερη διακύμανση. Σύμφωνα με προηγούμενες μελέτες, οι υβριδικοί οργανικοί-ανόργανοι περοβσκίτες παρουσιάζουν αλλαγές στην κρυσταλλική τους δομή σε θερμοκρασίες μεγαλύτερες από 50°C. Πιο συγκεκριμένα, το $CH_3NH_3PbI_3$ υφίσταται μετατροπή φάσης από τετραγωνική σε κυβική πάνω από 54°C. Δημοσιευμένες έρευνες αναφέρουν επίσης για αποσύνθεση του $CH_3NH_3PbI_3$ για υψηλότερες θερμοκρασίες (ειδικά για 85°C και υψηλότερες), ανεξάρτητα από τις περιβαλλοντικές συνθήκες (ξηρό περιβάλλον υπό αδρανείς συνθήκες και στο σκοτάδι με 50% σχετική υγρασία). Η συνεχής έκθεση του $CH_3NH_3PbI_3$ σε αυτό το εύρος θερμοκρασιών είναι ικανή να ξεκινήσει την αποικοδόμηση του υλικού, καθώς η ενέργεια σχηματισμού του $CH_3NH_3PbI_3$ (0,11–0,14 eV) είναι κοντά στη μέση θερμική ενέργεια που εκτιμάται να δέχεται τους 85°C (0,093 eV). Σε υψηλές θερμοκρασίες, η θερμική αποσύνθεση του $CH_3NH_3PbI_3$ μπορεί να συμβεί όπως εξηγείται στις ακόλουθες αντιδράσεις: $CH_3NH_3PbI_3(s) \rightarrow HI(g) + CH_3NH_2(g) + PbI_2(s)$, $CH_3NH_3PbI_3(s) \rightarrow CH_3I(g) + NH_3(g) + PbI_2(s)$. Για να επιτευχθεί σταθερότητα στα PSCs σε συνθήκες υψηλής θερμοκρασίας, θα πρέπει να εφαρμοστεί ένας περοβσκίτης που να παρουσιάζει σταθερά χαρακτηριστικά για ένα μεγάλο εύρος θερμοκρασιών, ανάλογα με την επικείμενη εφαρμογή. Αυτό είναι πολύ σημαντικό και για την επίτευξη υψηλής απόδοσης διατάξεων, αφού κατά την ενθυλάκωση των συσκευών αυτών απαιτούνται θερμοκρασίες συνήθως μεγαλύτερες από 100°C, διαδικασία που οδηγεί στην αποδόμηση των συμβατικών υβριδικών οργανικών-ανόργανων περοβσκιτών.

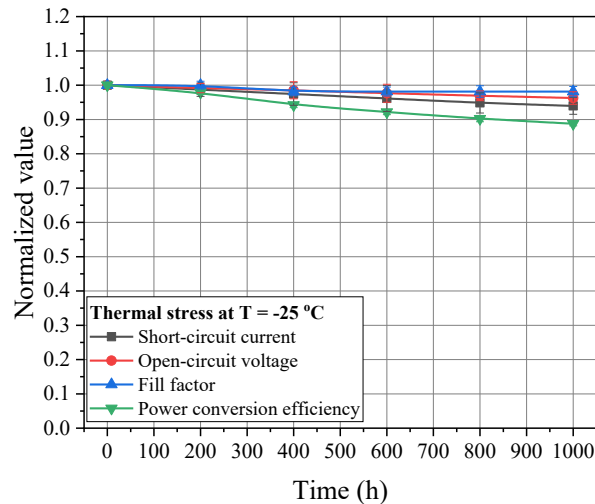
Εικόνα 7. Ισοθερμική γήρανση των ηλιακών μονάδων σε θερμοκρασία $T=-25^{\circ}\text{C}$.

Όπως παρατηρείται στην **Εικόνα 7** οι ηλιακές μονάδες παρουσίασαν αξιοσημείωτη σταθερότητα υπό συνθήκες ισοθερμικής γήρανσης στους -25°C , διατηρώντας σχεδόν το 90% της αρχικής τους απόδοσης μετά από 1000 ώρες πειράματος. Ο κύριος λόγος για την υποβάθμιση της PCE τους ήταν η μείωση όλων των ηλεκτρικών χαρακτηριστικών τους, συμπεριλαμβανομένου των J_{sc} , V_{oc} και FF. Αν και οι μηχανισμοί υποβάθμισης για φωτοβολταϊκά υπό ισοθερμική γήρανση σε χαμηλές θερμοκρασίες έχουν διερευνηθεί για άλλες τεχνολογίες, οι μελέτες που έχουν ήδη πραγματοποιηθεί για τα περοβσκιτικά φωτοβολταϊκά είναι πολύ λίγες. Όπως είναι γνωστό, τα περοβσκιτικά φωτοβολταϊκά εμφανίζουν σχετικά χαμηλή θερμική σταθερότητα που επηρεάζεται από το είδος των οργανικών υλικών εκτός από τα εγγενή χαρακτηριστικά του περοβσκίτη, σε αντίθεση με τα ανόργανα ηλιακά κύτταρα ημιαγωγών (Si, GaAs, CdTe, κ.λπ.) που είναι θερμικά εξαιρετικά σταθερά. Όπως αναφέρθηκε σε προηγούμενες μελέτες, η θερμοκρασία όχι μόνο επηρεάζει τα φυσικά και χημικά χαρακτηριστικά των υβριδικών οργανικών-ανόργανων περοβσκιτών, αλλά επίσης επηρεάζει το διαχωρισμό, την επανασύνδεση και τη μεταφορά των φορτίων στις συσκευές αυτές. Μεταξύ των πιθανών παραγόντων που προκαλούν τη μείωση της PCE των περοβσκιτικών φωτοβολταϊκών σε χαμηλές θερμοκρασίες είναι οι δομικές μεταπτώσεις της

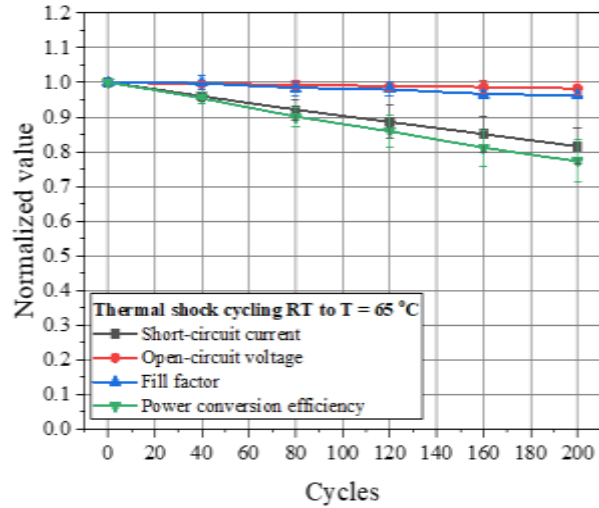
Εικόνα 8. Κυκλική θερμική κόπωση από RT σε T=65°C των ηλιακών μονάδων.

Όπως παρατηρείται στην **Εικόνα 8**, οι ηλιακές μονάδες παρουσίασαν σημαντική υποβάθμιση της απόδοσής τους σε συνθήκες κυκλικής θερμικής καταπόνησης με απότομες θερμοκρασιακές αλλαγές, με τις συσκευές να διατηρούν το 75% της αρχικής τους απόδοσης μετά από 200 θερμικούς κύκλους. Ο κύριος λόγος για την υποβάθμιση της PCE των συσκευών ήταν η σημαντική μείωση του J_{sc} , ενώ το V_{oc} και ο FF παρουσίασαν πολύ μικρότερη διακύμανση στις τιμές τους, αντίστοιχα. Η υποβάθμιση των φωτοβολταϊκών κάτω από απότομες θερμοκρασιακές αλλαγές αναφέρεται ότι είναι πιο σοβαρή σε σύγκριση με την καταπόνησή τους υπό σταθερές ακραίες θερμοκρασίες. Ο κύριος λόγος για αυτό το είδος της υποβάθμισης θεωρείται οι αστοχίες αποκόλλησης της μονολιθικής αρχιτεκτονικής των συσκευών, που προκύπτουν από την αναντιστοιχία στους συντελεστές θερμικής διαστολής των διαφορετικών στρωμάτων. Ο βαθμός της υποβάθμισης συσχετίζεται με τον τύπο της ενθυλάκωσης της συσκευής, όπου το στεγανοποιητικό υλικό μπορεί να αυξήσει τη μηχανική σταθερότητα του συστήματος κατά τη διάρκεια της θερμικής καταπόνησης. Από την άλλη πλευρά, η αποικοδόμηση των δομών περοβσκίτη ανιχνεύεται συνήθως μετά από κυκλική θερμική καταπόνηση, υπό μορφή αποσύνθεσης του περοβσκίτη και αλλαγών κρυσταλλικής φάσης. Το αποτέλεσμα του τελευταίου είδους υποβάθμισης παρατηρείται συνήθως ακόμη και οπτικά, από την αλλαγή του χρώματος του υλικού περοβσκίτη από σκούρο καφέ σε κίτρινο, συνοδευόμενη από την επακόλουθη μείωση του J_{sc} των φωτοβολταϊκών, κάτι που παρατηρήθηκε επίσης έντονα στην παρούσα ομάδα πειραμάτων. Επιπλέον, κάτω από αυτό το είδος

θερμικής καταπόνησης μπορεί να λάβει χώρα μια αύξηση στο μέγεθος των κρυστάλλων του περοβσκίτη, οδηγώντας στην ανάπτυξη ατελειών στα όρια των κρυστάλλων.

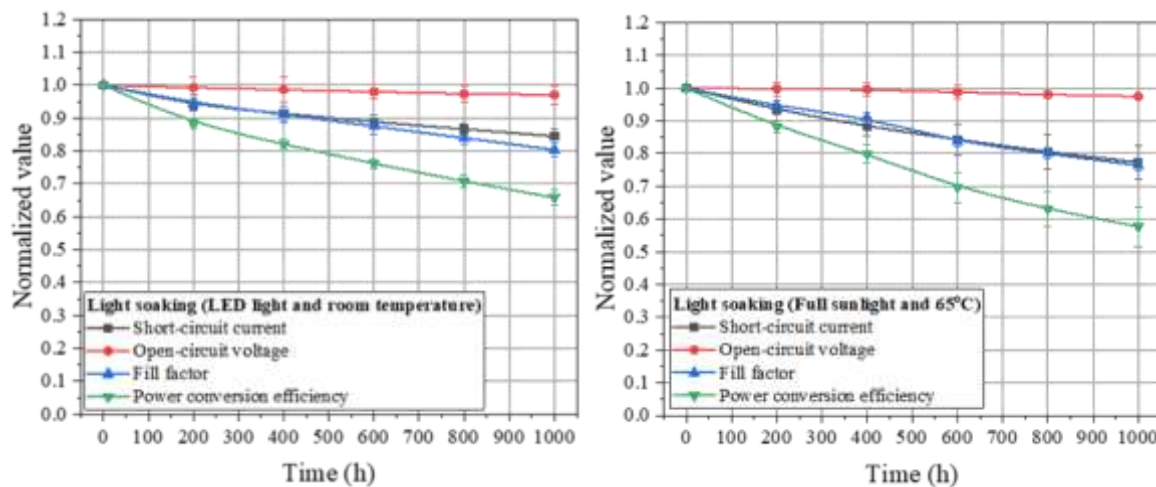
Εικόνα 9. Καταπόνηση των ενθυλακωμένων ηλιακών μονάδων υπό παρατεταμένη έκθεση (αριστερά) σε φως LED και συνθήκες θερμοκρασίας δωματίου, (δεξιά) σε πλήρες ηλιακό φως και 65°C.

Όπως παρατηρείται στην **Εικόνα 9** οι ηλιακές μονάδες διατήρησαν σχεδόν το 65% της αρχικής τους απόδοσης μετά από 1000 ώρες γήρανσης υπό συνθήκες φωτισμού LED και θερμοκρασίας δωματίου. Ο κύριος λόγος πίσω από αυτή τη μείωση της PCE ήταν η μείωση του FF και του J_{sc} , ενώ το V_{oc} παρουσίασε πολύ χαμηλότερη διακύμανση. Η καταπόνηση των φωτοβολταϊκών περοβσκίτη υπό συνθήκες συνεχούς

ακτινοβολήσης φωτός προάγει τη μετανάστευση ιόντων και ελαττωμάτων, καθώς και την ανάπτυξη ηλεκτρονικών φραγμών διεπαφής, τα οποία είναι βασικοί παράγοντες που συμβάλλουν στην αύξηση της συνολικής παρασιτικής αντίστασης σε σειρά και στη μείωση της απόδοσης συλλογής φορτίου. Επιπλέον, η μετανάστευση ιόντων στα υλικά περοβσκίτη μεταβάλλει τις ηλεκτρονικές τους ιδιότητες, επηρεάζοντας την απόδοση παραγωγής φωτο-ρεύματος και τον ρυθμό επανασύνδεσης φορτίων στις συσκευές. Από την άλλη πλευρά, η αυξημένη θερμοκρασία κατά τη λειτουργία των συσκευών είναι ένας επιπλέον λόγος για την αύξηση της υποβάθμισης των υλικών, ενώ η έκθεση των περοβσκιτών σε υπεριώδη ακτινοβολία μπορεί να προκαλέσει την αποσύνθεσή τους στις διεπαφές με τα υλικά μεταφοράς φορτίων, ειδικά για τα υλικά μεταφοράς φορτίων που επιδεικνύουν υψηλή φωτο-καταλυτική δράση. Τα προαναφερόμενα μπορούν να επαληθεύσουν τον αυξημένο ρυθμό υποβάθμισης της απόδοσης των ηλιακών μονάδων που καταπονήθηκαν υπό πλήρη ηλιακή ακτινοβολία και στους 65°C. Σε αυτήν την περίπτωση, η μεταβολή των παραμέτρων των φωτοβολταϊκών ήταν παρόμοια με τις δοκιμές καταπόνησης υπό συνθήκες φωτισμού LED και θερμοκρασίας δωματίου, αλλά πιο έντονη, με τις ηλιακές μονάδες να επιδεικνύουν μείωση 45% στην PCE τους μετά από 1000 ώρες γήρανσης.

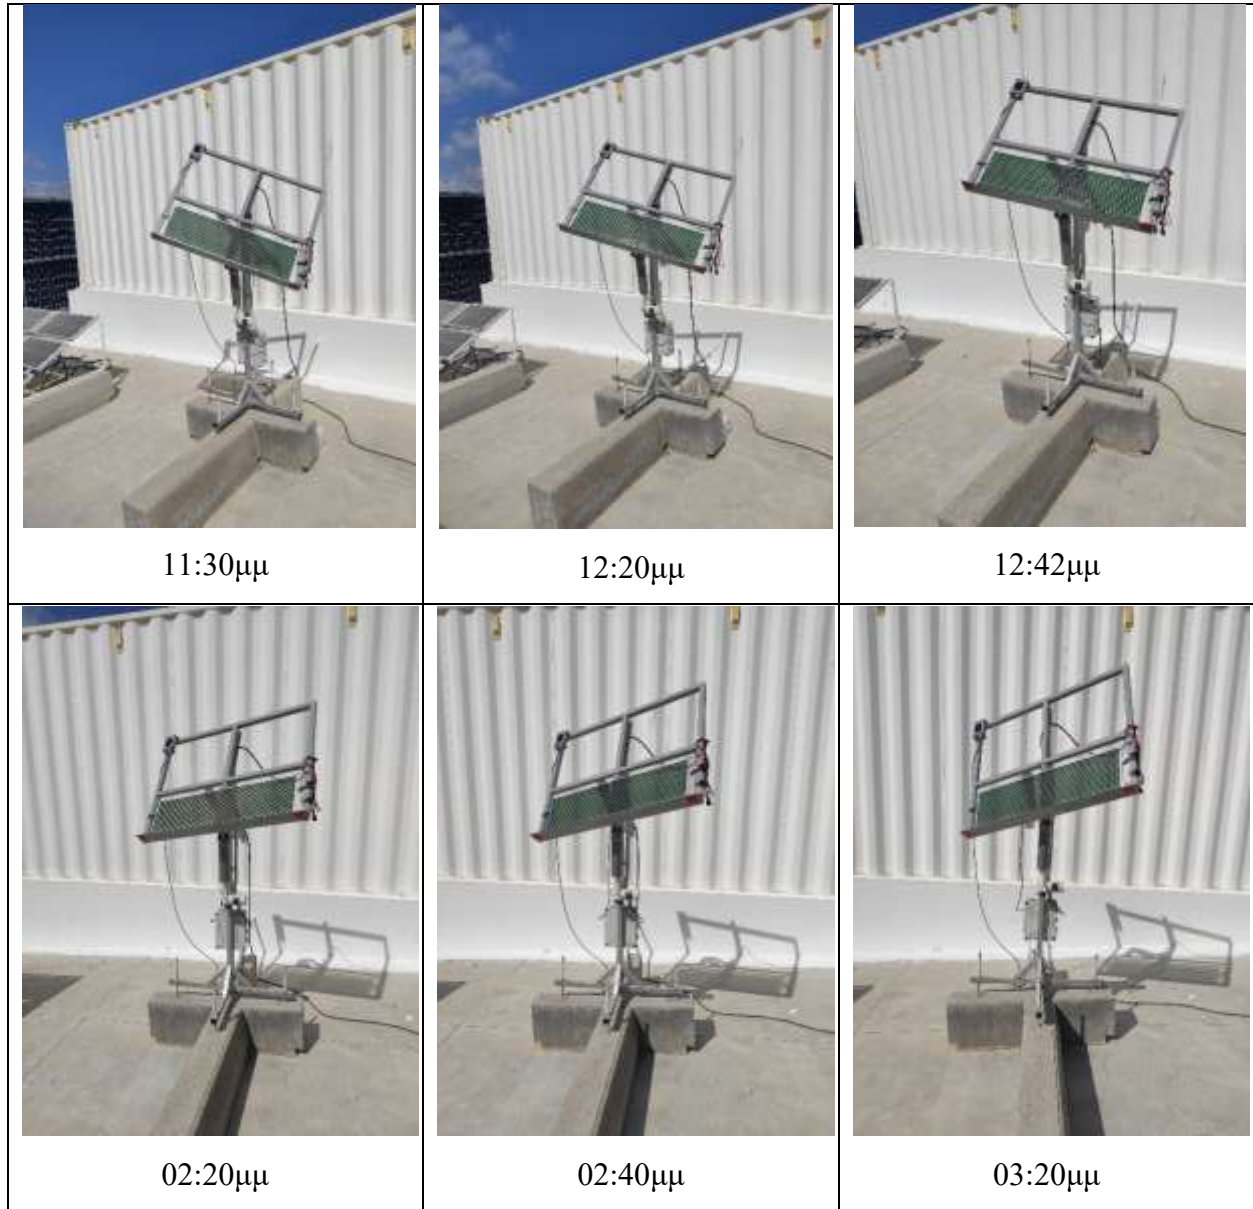
Εικόνα 22. Λειτουργία ηλιακού ιχνηλάτη 2 – αξόνων με εγκατάσταση εύκαμπτου οργανικού Φ/Β κατά τη διάρκεια μίας μέρας

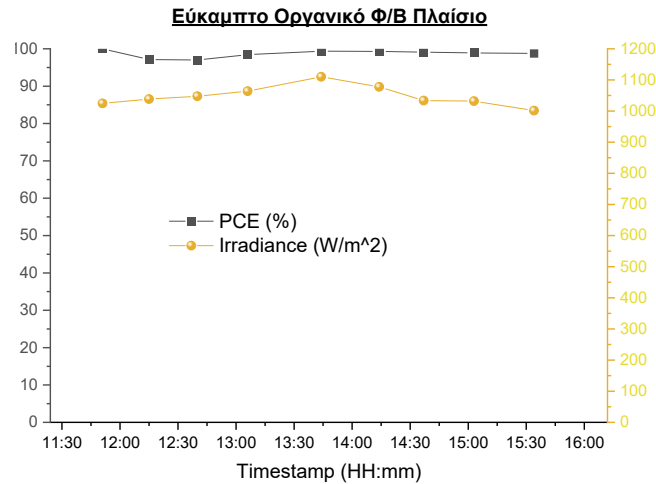
Εικόνα 23. Κανονικοποιημένη απόδοση και ακτινοβολία Οργανικού Φ/Β πλαισίου με χρήση ηλιακού ιχνηλάτη 2 – αξόνων κατά τη διάρκεια μίας μέρας

Κατά την διάρκεια μιας ημέρας χρησιμοποιώντας τον ιχνηλάτη δύο αξόνων του εργαστηρίου του ΕΛΜΕΠΑ, εφαρμόστηκαν διάφοροι αλγόριθμοι εύρεσης μέγιστου σημείου λειτουργίας (MPP) ώστε να συγκριθούν οι αλγόριθμοι ως προς την αποδοτικότητα τους στην παραγωγή της μέγιστης ενέργειας σε συνθήκες ακτινοβολίας περίπου 1000 W/m².
